काभ्रेपलाञ्चोक जिल्लाको नदीजन्य तथा खानीजन्य उद्योगहरुको जिल्ला स्तरीय अनुगमन कार्यदलले पनौती, नमोबुद्ध र मण्डनदेउपुर नगरपालिका र बेथानचोक, रोशी र भम्लु गाउँपालिकामा रहेका उद्योगहरुको स्थलगत अनुगमन गरी तयार गरिएको प्रतिवेदन-२०८२

२०८२ असार ।

काभ्रेपलाञ्चोक जिल्लाको नदीजन्य तथा खानीजन्य उद्योगहरुको जिल्ला स्तरीय अनुगमन कार्यदलले स्थलगत अनुगमन गरी तयार गरेको प्रतिवेदन, २०८२

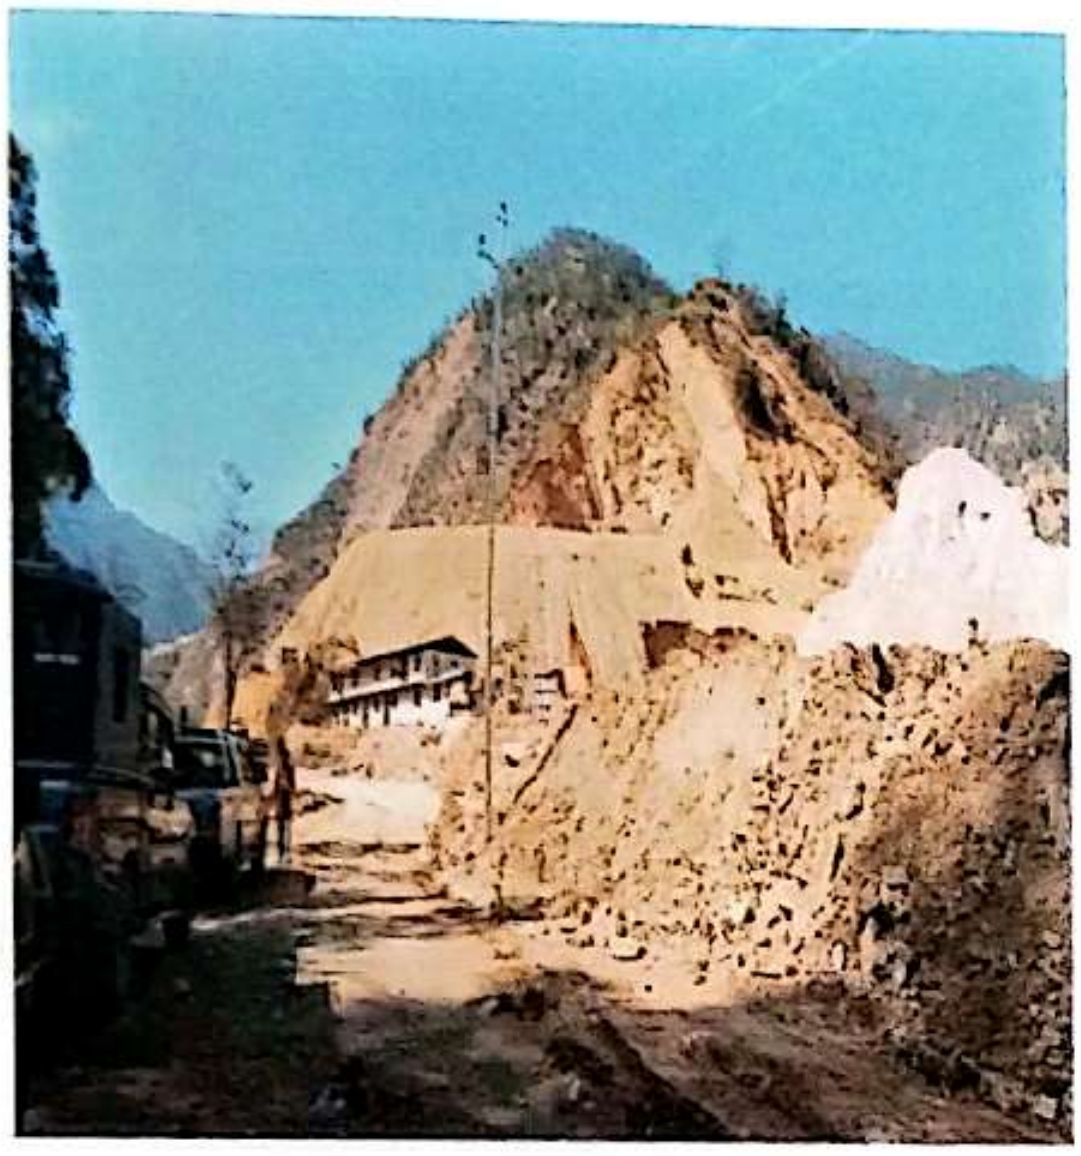
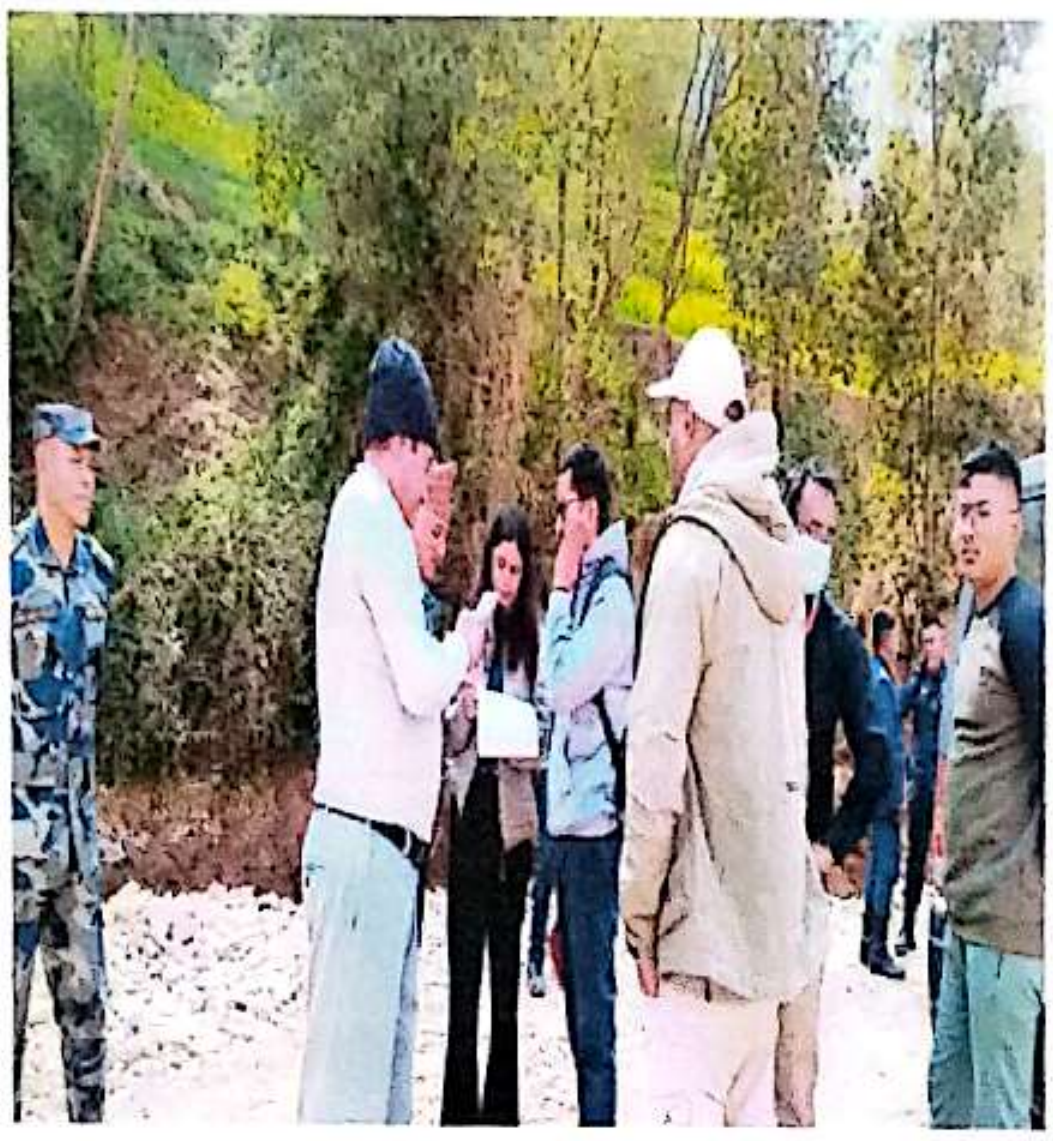
ञ. अनुगमनको क्रममा लिइएका प्रतिनिधि तस्बिरहरु :

- सूचना पाटी रहेको नदेखिएको,बाढीले पाटी र कार्यस्थल दुवै बगाएको,अब सूचना पाटी राख्ने गरी मर्मतको कार्य भैरहेको जानकारी दिईएको।
- दर्ता सम्बन्धि केही कागजातको सफ्ट कपी विद्युतीय रुपमा देखाईएको र बाँकी अनुगमन पश्चात कार्यदललाई डिजिटल रुपमा उपलब्ध गराईएको ।
- गत असोज महिनाको बाढीले क्रसर मेसीन पूर्णरुपमा पुरिएको देखिएको र क्षति पुगेको संरचना तथा उपकरणहरुको खोज्ने,व्यवस्थापन गर्ने र मर्मत गर्ने कार्य भैरहेको भन्ने जानकारी गराईएको र सो का लागि केही उपकरणहरु चलेको देखिएको ।

- ❖ अनुगमनका क्रममा उद्योग रोशी खोलाको किनारा नजिक रहेको देखिएको ।
- ❖ खानी उत्खनन तथा क्रसर सञ्चालनमा रहेको नदेखिएको,मर्मत तथा सरसफाईको कार्य भैरहेको पाईएको ।

- ❖ पनौती नगरपालिकाको च.न. २३७०, मिति २०८१/११/२२ को पत्रानुसार मिति २०८१/११/२२ मा जनप्रतिनिधि, सुरक्षाकर्मी, कर्मचारी र स्थानीयको रोहवरमा अर्को आदेश वा निर्णय नभएसम्मका लागि बन्द भएको जानकारी प्राप्त भएको ।

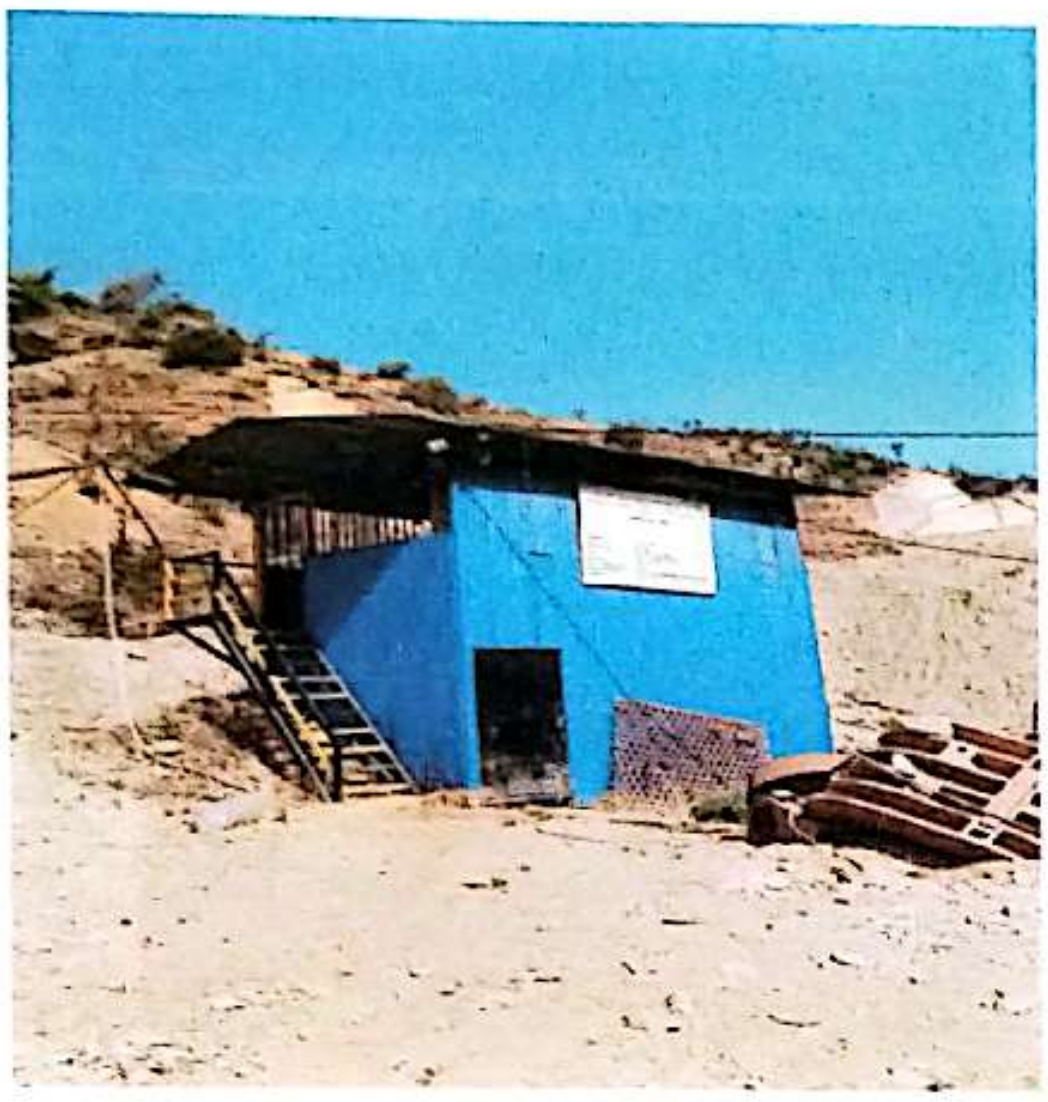
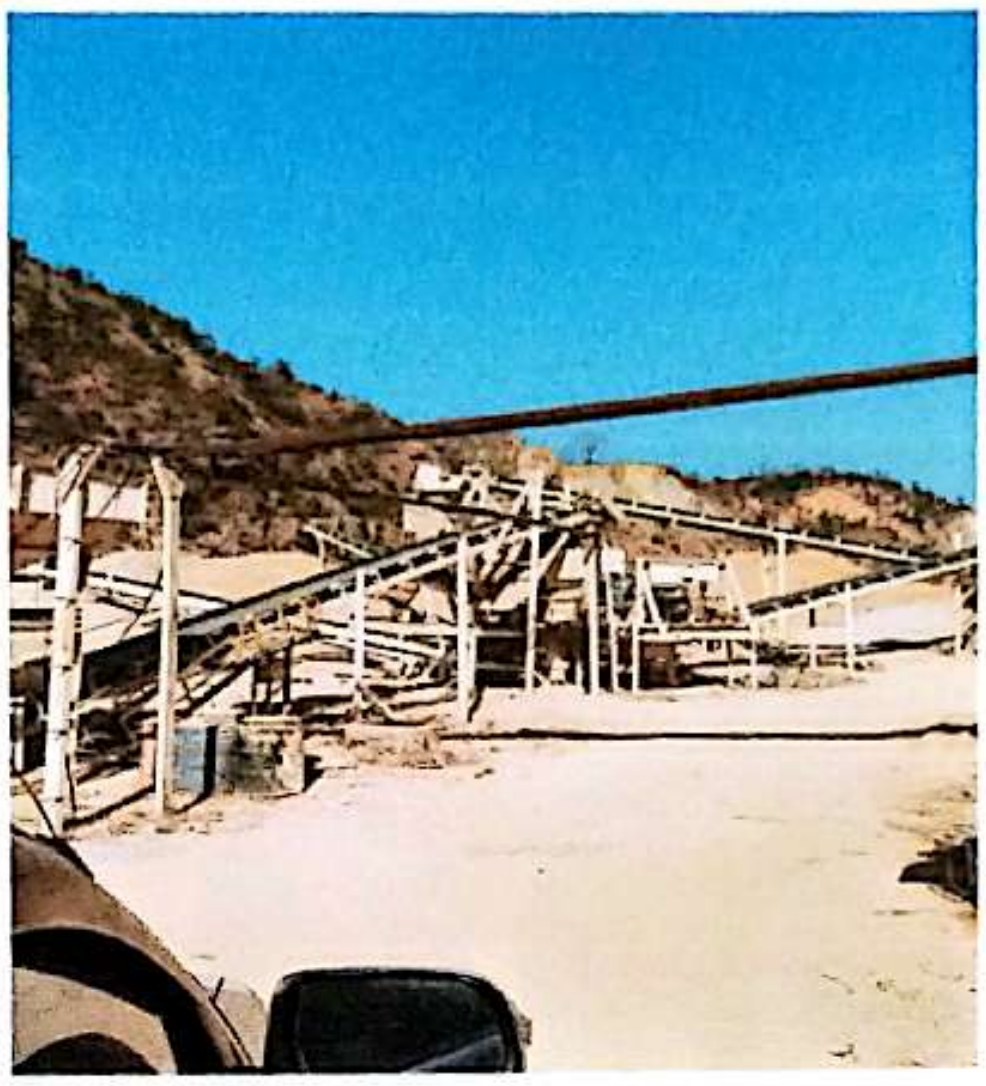
छ. अनुगमनको क्रममा लिइएका प्रतिनिधि तस्बिरहरु :

- ❖ सूचना पाटी रहेको।
- ❖ गत वर्ष अख्तियारमा शेयर धनीहरु बिच कारोबार सम्बन्धमा मुद्दा परेर तामेलीमा गएको र उद्योग गत बर्ष चैत्र २९ देखि बन्द रहेको सिद्धार्थ ढुंगा कटिङ्ग उद्योगका

सञ्चालक समेत रहनुभएका बोधीरत्न शाक्य र पनौती नगरपालिकाका प्रतिनिधी शम्भु प्रकाश शर्माद्धारा संयुक्त रुपमा जानकारी गराईएको ।

❖ खानी उत्खनन तथा क्रसर सञ्चालन दुबै नरहेको ।

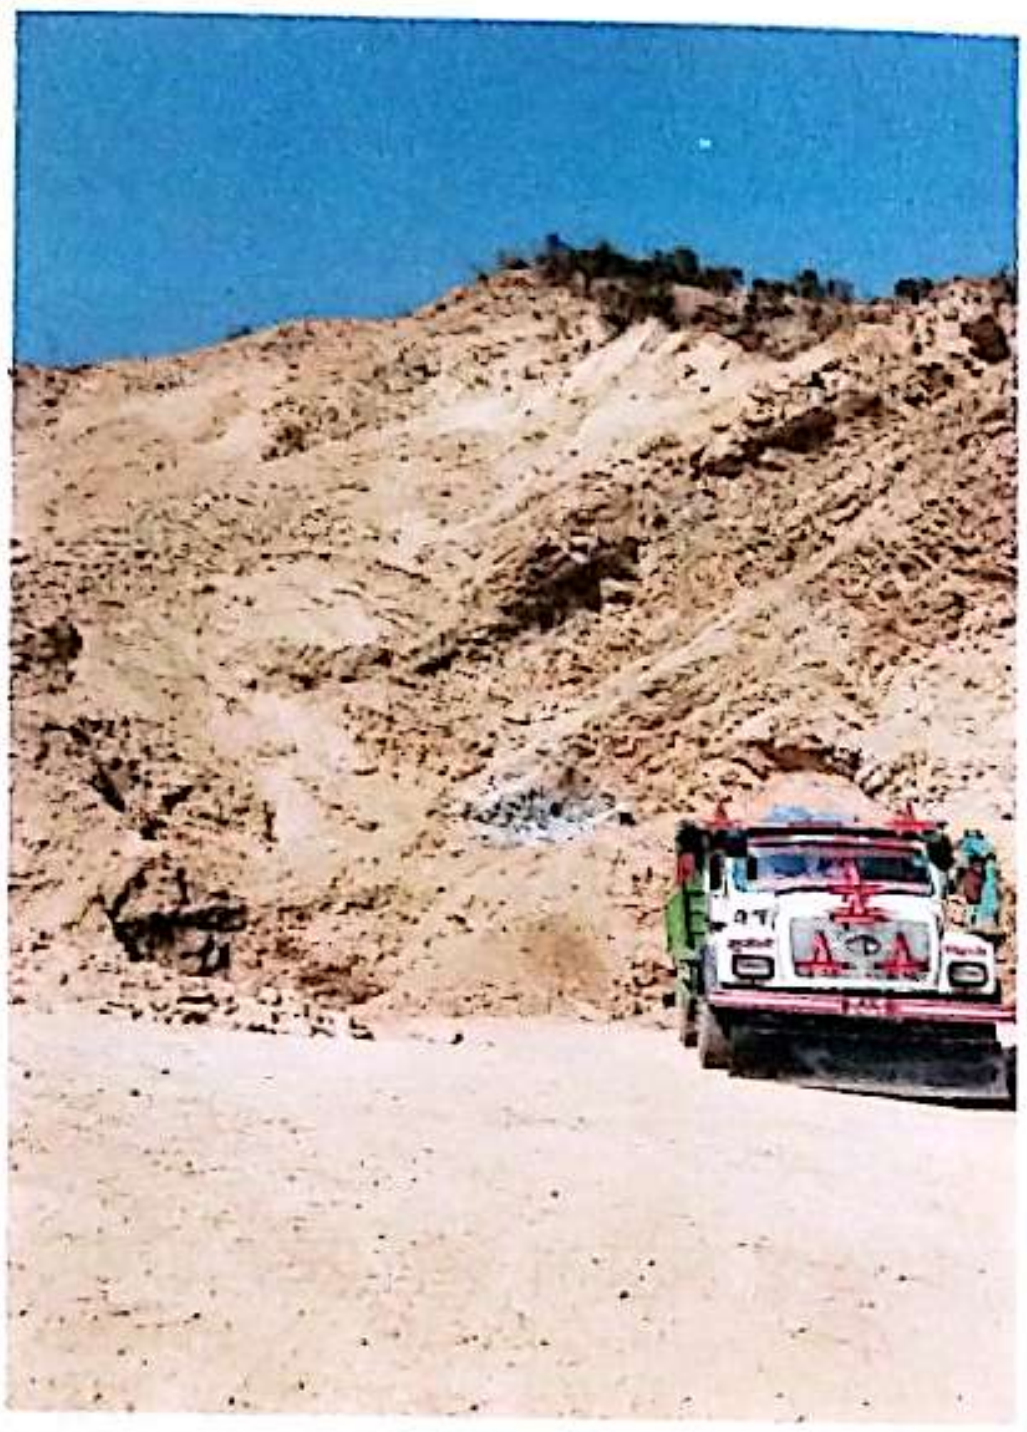
छ. अनुगमनको क्रममा लिइएका प्रतिनिधि तस्बिरहरु :

- सूचना पाटी रहेको।
- सञ्चालकहरुसँग भेट नभएको , कर्मचारी/कामदारसँग सोधपुछ गरिएको।
- कागजात कार्यस्थलमा नरहेको जानकारी दिईएको ।
- नदी र बस्तीबाट नजिक रहेको देखिएको ।
- गत असोज १०,११ र १२ को अविरल वर्षाको विपद र विनाश पश्चात मंसिर २८ गतेबाट सञ्चालनमा आएको भन्ने जानकारी प्राप्त भएको ।

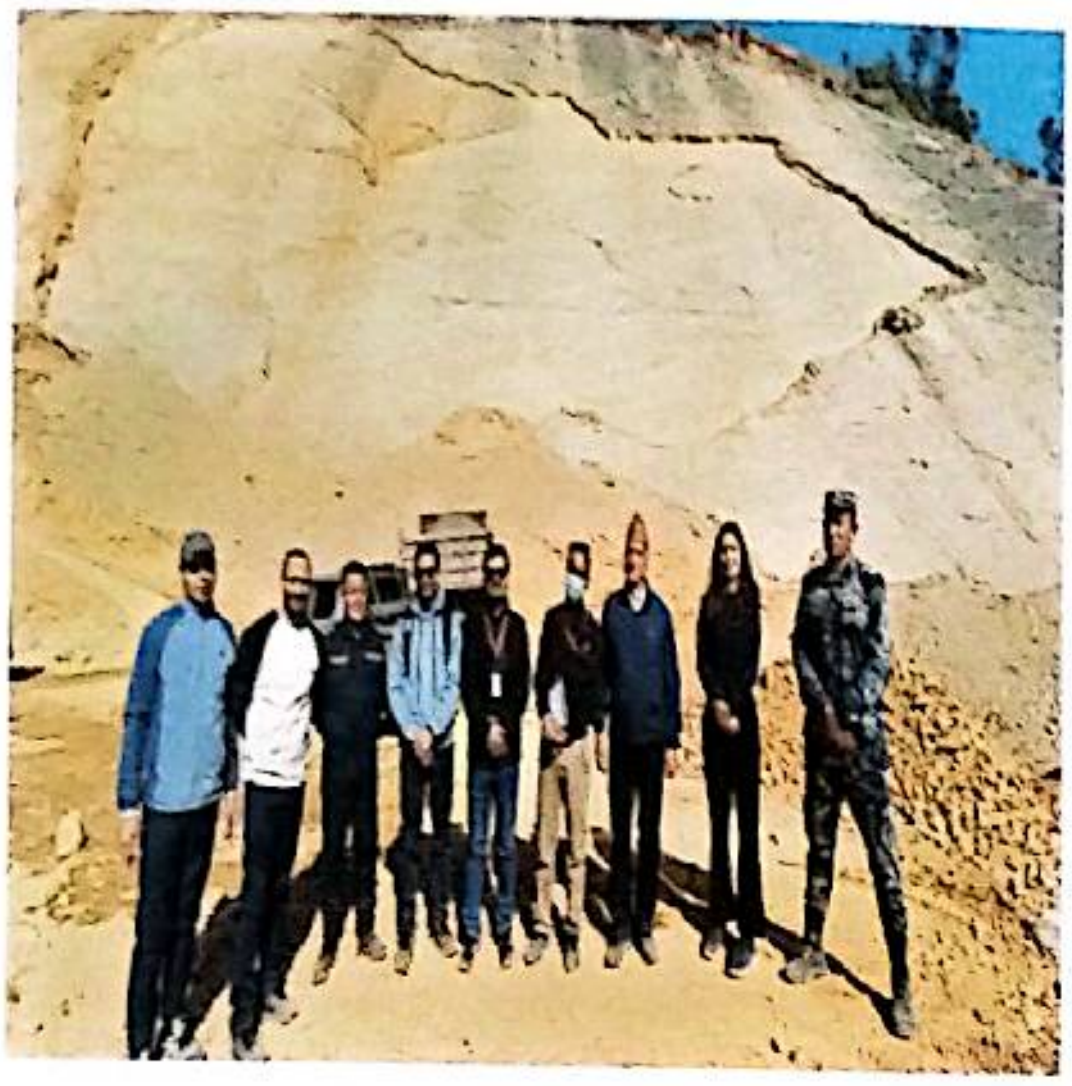
ङ. अनुगमनको क्रममा लिइएका प्रतिनिधि तस्बिरहरु :

- सूचना पाटी नरहको।
- सञ्चालक वा प्रतिनिधी कोही पनि उद्योग स्थलमा फेला नपरेको ।
- २०८१ असोज महिना सम्म संचालनमा रहेको पालिका प्रतिनिधिबाट जानकारी गराईएको।
- हाल उद्योग सञ्चालनमा नरहेको,बन्द अवस्थामा रहेको ।
- नविकरणका लागि कागजात पेश भएको, रोयल्टी लगायतका राजश्व बाँकी रहेकाले नविकरणका लागि पत्राचार गरेको,नवीकरण भई नसकेको,नवीकरण नभएकै कारण बन्द रहेको ।

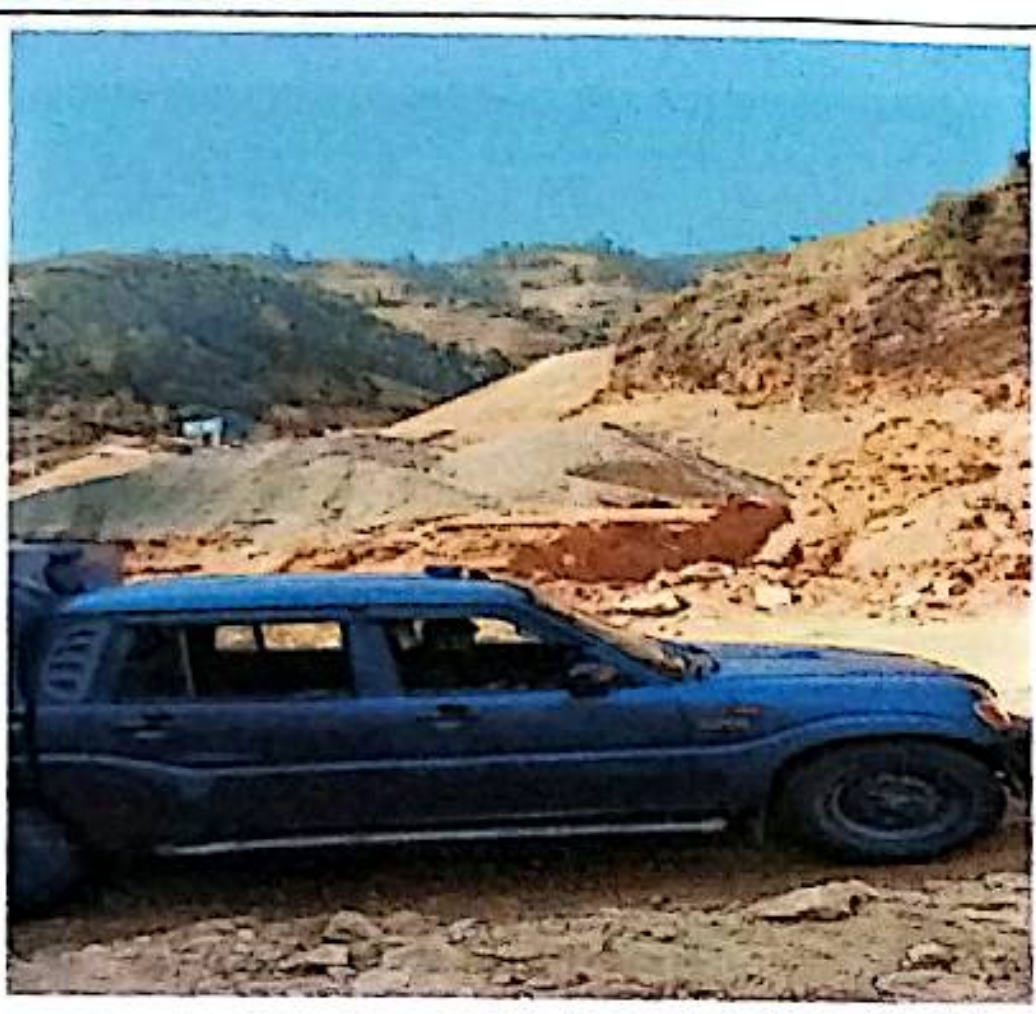
झ. अनुगमनको क्रममा लिइएका प्रतिनिधि तस्बिरहरु :

- ❖ सुचना पाटी नरहको।
- ❖ फिल्डमा दर्ताको कागजात फेला नपरेको
- ❖ संचालनमा रहेको
- ❖ २०८०/७/१९ मा उत्खनन अवधि सकिएको, म्याद थपको प्रकृयामा रहेको
- ❖ उत्खनन गर्न नपाउनेगरी अघिल्लो आ.व. सम्म नविकरण भएको तर संचालनमा रहेको
- ❖ मर्मत प्रकृयामा रहेको ।

ज. उद्योग सम्बन्धि पछिल्लो अपडेट :पनौती नगरपालिकाको च.न. २३७०, मिति २०८१/११/२२ को पत्रानुसार मिति २०८१/११/२२ मा जनप्रतिनिधि, सुरक्षाकर्मी, कर्मचारी र स्थानीयको रोहवरमा अर्को आदेश वा निर्णय नभएसम्मका लागि बन्द भएको जानकारी प्राप्त भएको ।

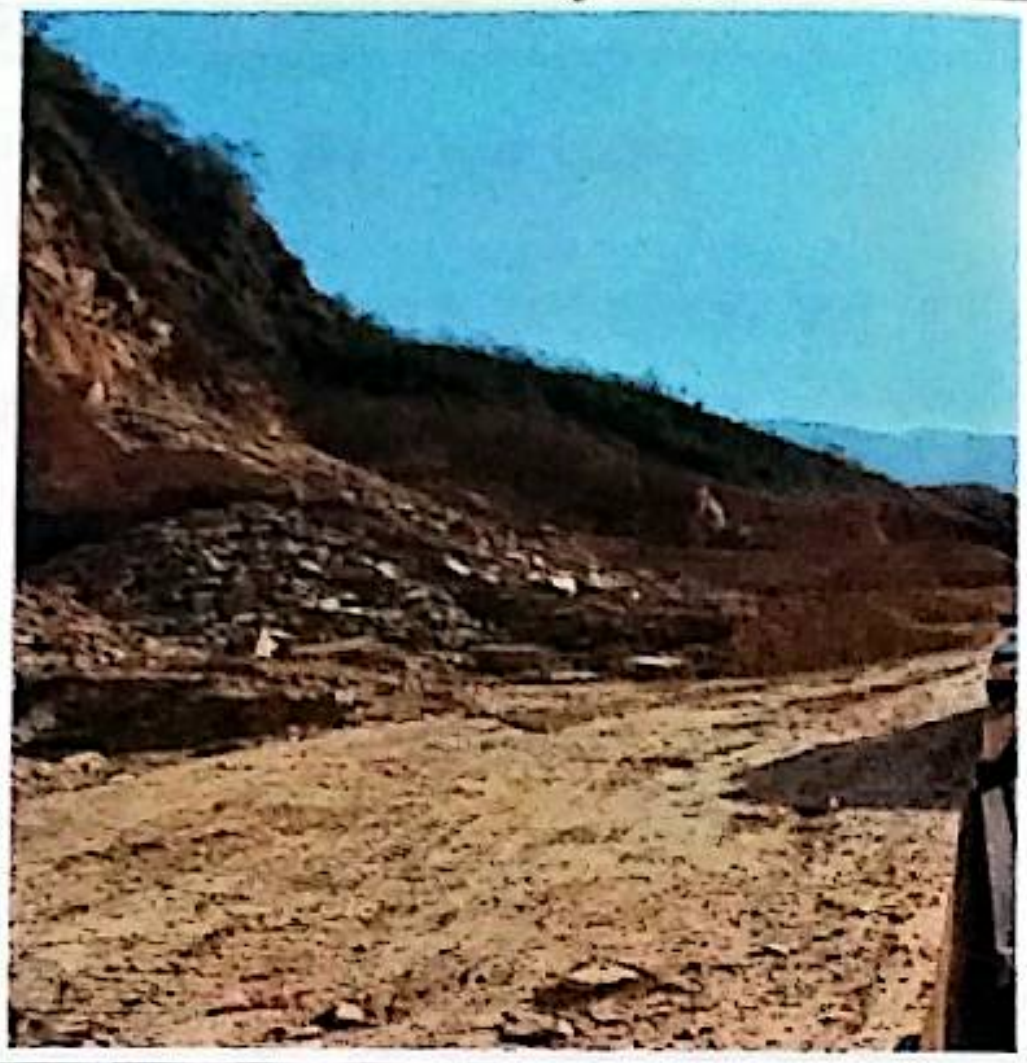
छ. अनुगमनको क्रममा लिइएका प्रतिनिधि तस्बिरहरु :

- सूचना पाटी रहेको नदेखिएको ।
- उद्योग सञ्चालक वा प्रतिनिधी कोही पनि उद्योग स्थलमा फेला नपरेको ।
- फिल्डको वस्तुस्थित हेर्दा खानी तथा क्रसर संचालनमा रहेको आँकलन गर्ने अवस्था रहेको ।
- अनुगमनका क्रममा फिल्डमा भेटिनुभएका स्थानीयबासीका अनुसार २०८१/१०/२२ बाट बन्द रहेको भन्ने जानकारी प्राप्त भएको ।

च. उद्योग सम्बन्धि पछिल्लो अपडेट :पनौती नगरपालिकाको च.न. २३७०, मिति २०८१/११/२२ को पत्रानुसार मिति २०८१/११/२२ मा जनप्रतिनिधि, सुरक्षाकर्मी, कर्मचारी र स्थानीयको रोहवरमा अर्को आदेश वा निर्णय नभएसम्मका लागि बन्द भएको जानकारी प्राप्त भएको ।

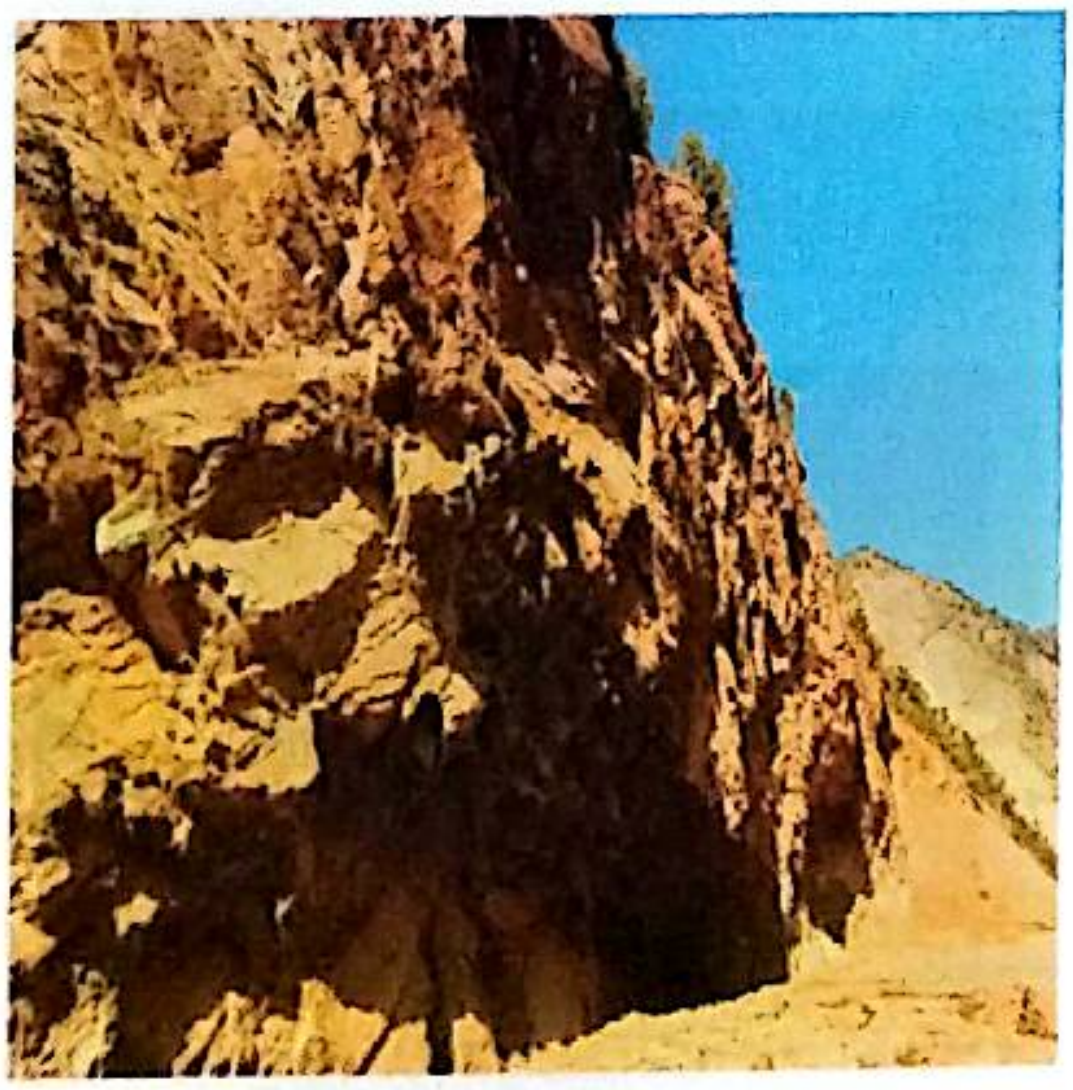
ङ. अनुगमनको क्रममा लिइएका प्रतिनिधि तस्बिरहरु :

- ❖ सूचना पाटी रहेको नदेखिएको ।
- ❖ उद्योग सञ्चालक वा प्रतिनिधी कोही पनि उद्योग स्थलमा फेला नपरेको ।
- ❖ फिल्डको वस्तुस्थित हेर्दा खानी तथा क्रसर संचालनमा रहेको नदेखिएको।

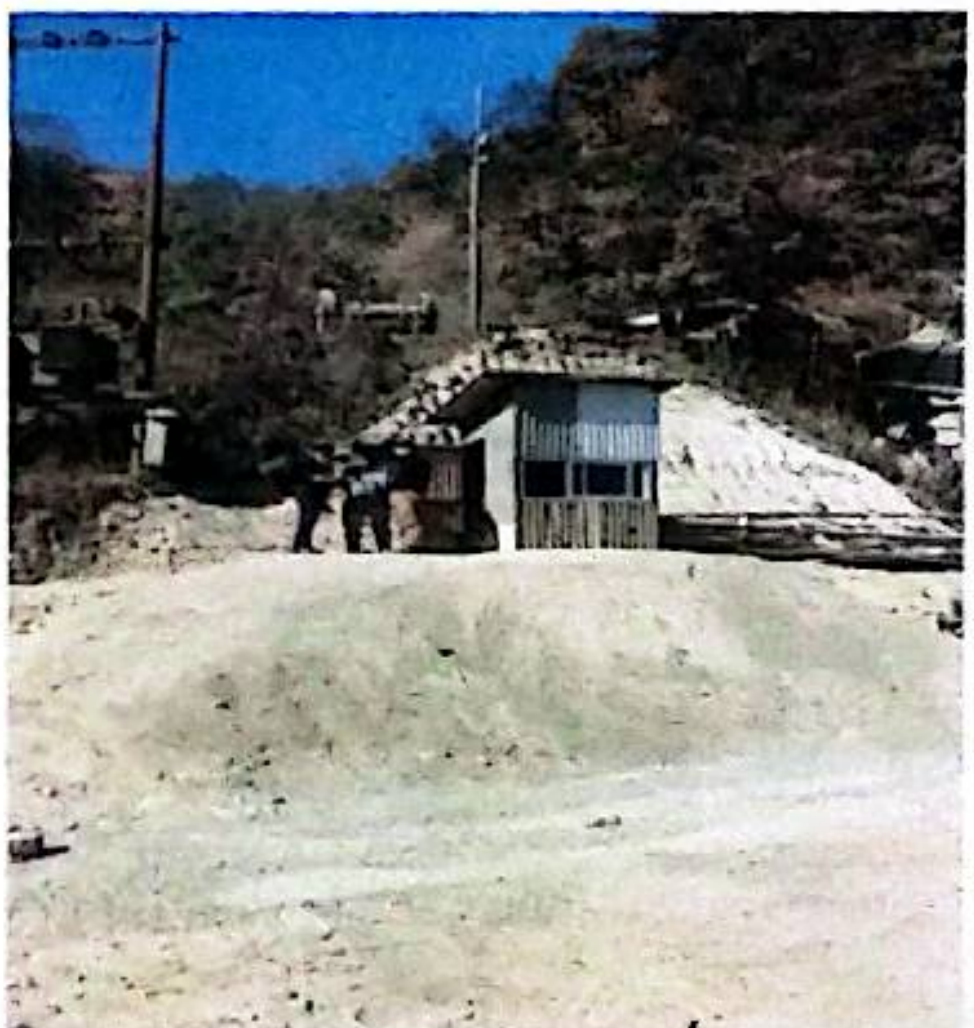
झ. अनुगमनको क्रममा लिइएका प्रतिनिधि तस्बिरहरु :

- ❖ सूचना पाटी रहेको नदेखिएको ।१ हप्ता भित्र मापदण्डमा तोकिए बमोजिमको विवरण उल्लेख गरी सूचना पाटी राख्न निर्देशन दिईएको ।
- ❖ उद्योग सम्बन्धि कागजात कार्यस्थलमा राखेको नपाईएको । उद्योग सम्बन्धि कागजातको प्रतिलिपि अनिवार्य रुपमा कार्यस्थलमा राख्न निर्देशन दिईएको ।
- ❖ बिल बिजक राख्ने गरेको,(रोडा रु. ६,०००/- र Dust रु. ५००/- प्रति टिफर बिक्री गर्ने गरेको देखिएको ।
- ❖ २०८१/१०/२४ मा अनुगमन हुँदा १ हप्ता अघि देखि सञ्चालनमा रहेको भन्ने जानकारी उद्योगमा भेटिएका प्रतिनिधिद्धारा जानकारी गराईएको ।
- ❖ उद्योग हाल सञ्चालनमा रहेको पाईएको ।
- ❖ सम्पर्क व्यक्ति : गोविन्द भट्टराई (९८६६८४६८५७)

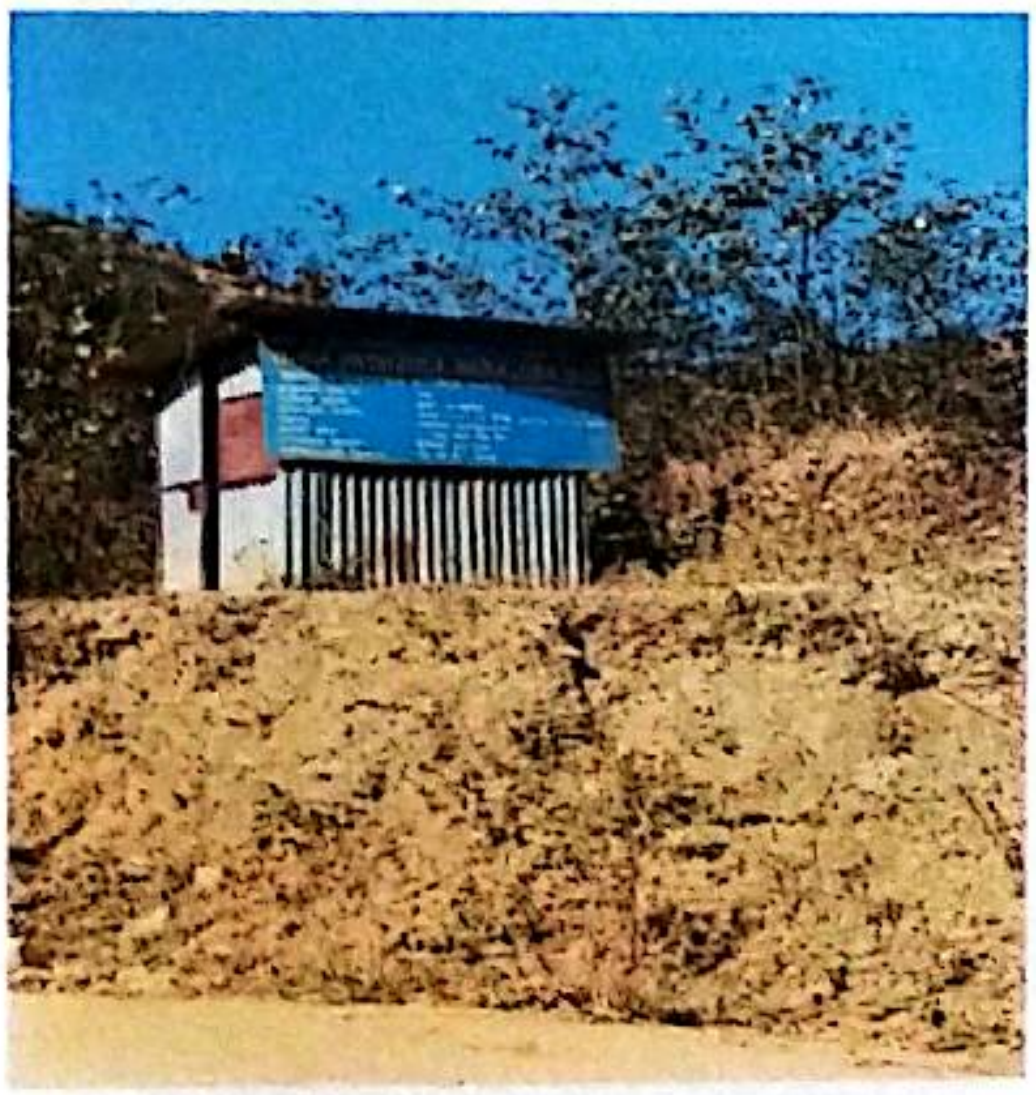
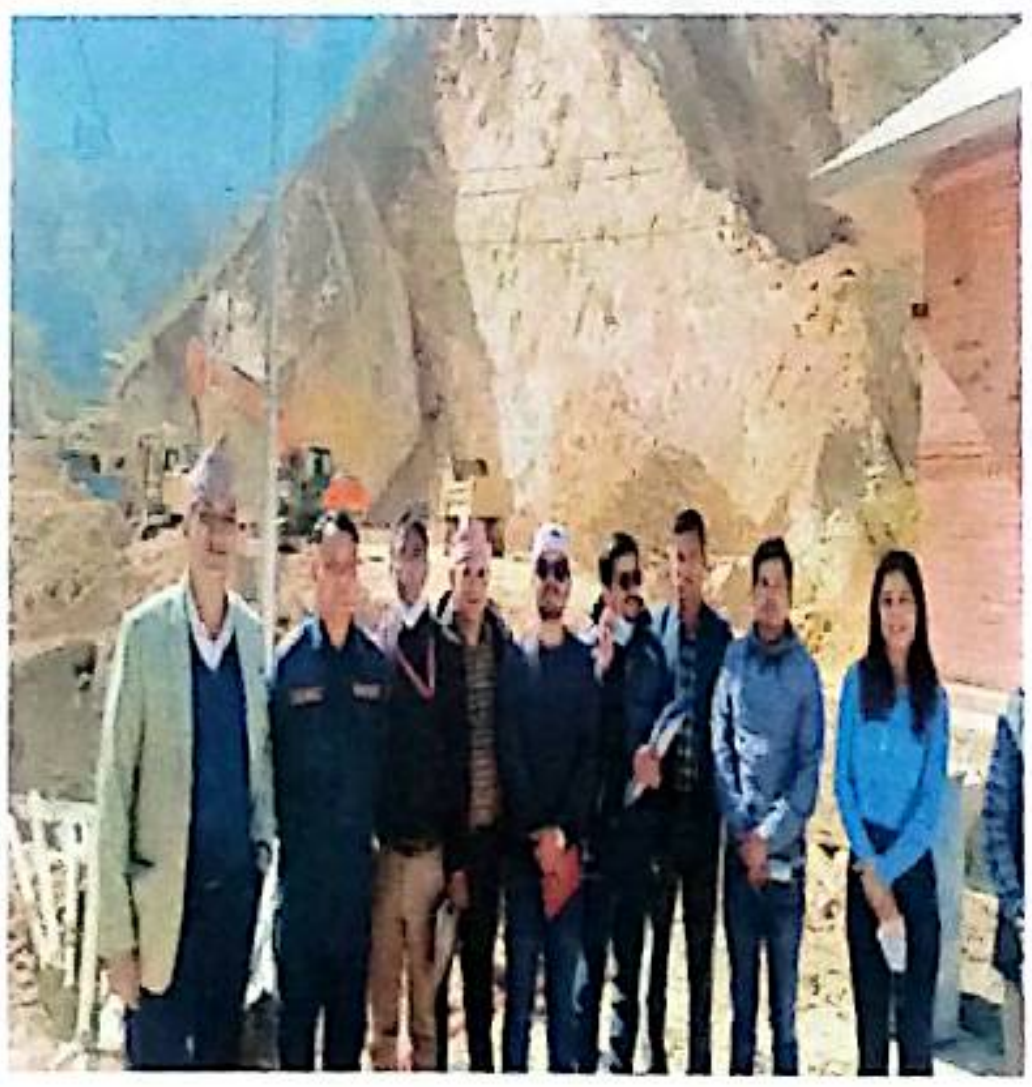
झ. अनुगमनको क्रममा लिइएका प्रतिनिधि तस्बिरहरु :

- पौष १२ बाट सञ्चालनमा रहेको जानकारी उद्योग प्रतिनिधिद्वारा प्राप्त भएको ।
- उद्योगको पुँजी १ करोड रहेको ।
- नवीकरण भएको नदेखिएको तर सञ्चालनमा रहेको पाईएको ।नवीकरण प्रक्रियामा जान र जिल्ला अनुगमन समितिको निर्णय बमोजिम मात्र गर्न गराउन निर्देशन दिईएको ।
- सम्पर्क व्यक्ति : कुन्साङ लामा (९८४०३४५०७०), राजेश लामा (९८४०३४५०७०)

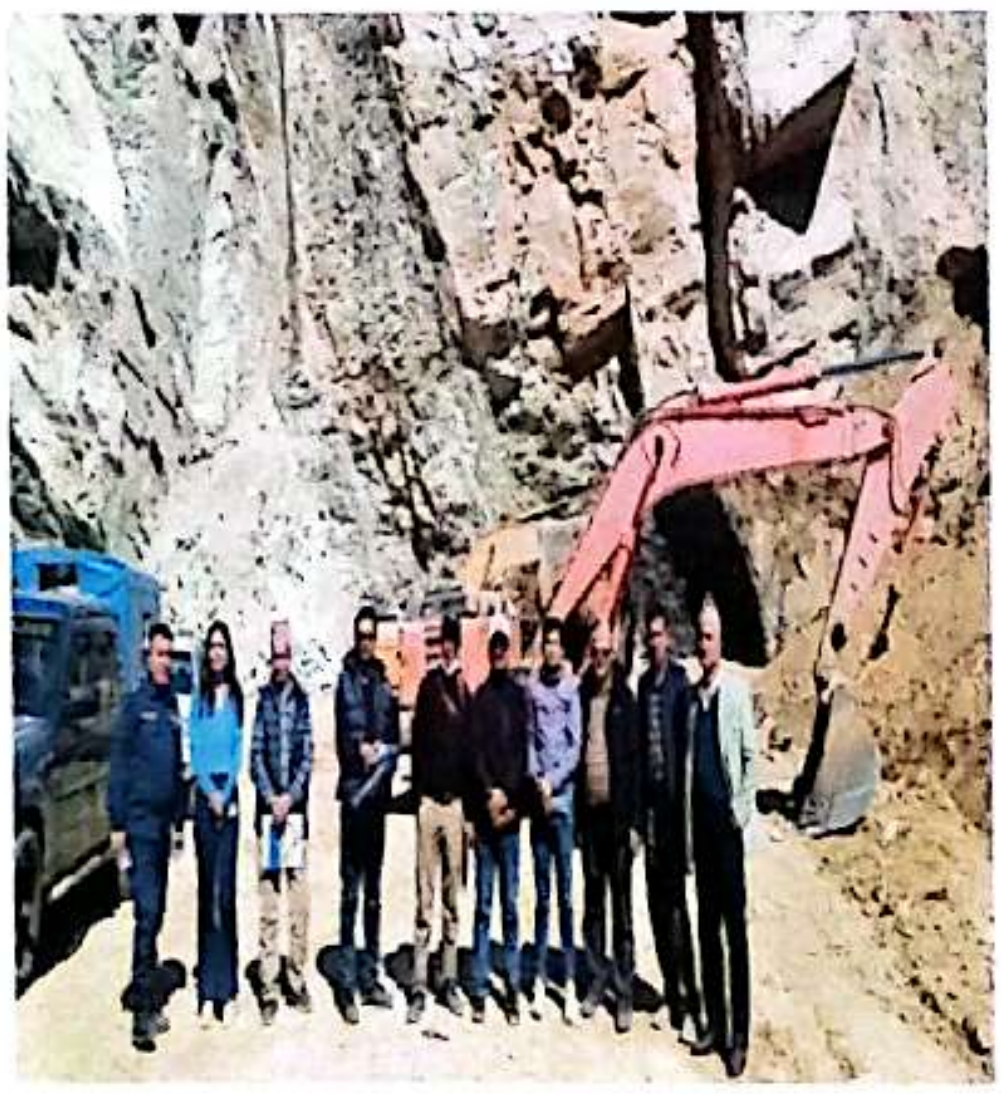
ङ. अनुगमनको क्रममा लिइएका प्रतिनिधि तस्बिरहरु :

- ❖ उद्योग सञ्चालनमा रहेको आँकलन गर्ने अवस्था देखिएको ,विभिन्न उपकरणहरु उद्योग स्थलमा देखिएको,अनुगमनका समयमा उद्योग सञ्चालन भएको नपाईएको ।
- ❖ एक जना प्रतिनिधि वाहेक अन्य सञ्चालक वा लगानीकर्ता कोही फेला नपरेको ।
- ❖ सूचना पाटी रहेको नपाईएको । १ हप्ता भित्र मापदण्डमा तोकिए बमोजिमको विवरण उल्लेख गरी सूचना पाटी राख्न निर्देशन दिईएको ।
- ❖ उद्योग सम्बन्धि कागजात कार्यस्थलमा राखेको नपाईएको । उद्योग सम्बन्धि कागजातको प्रतिलिपि अनिवार्य रुपमा कार्यस्थलमा राख्न निर्देशन दिईएको ।
- ❖ डष्टको उचित व्यवस्थापन भएको नदेखिएको ।
